AMPA ESCOLETA

Informe de l'estat actual de les Instal·lacions de l'Escola Bellaterra setembre 2018

Informe de l'estat actual de les Instal·lacions de l'Escola Bellaterra, 25 Setembre del 2.018

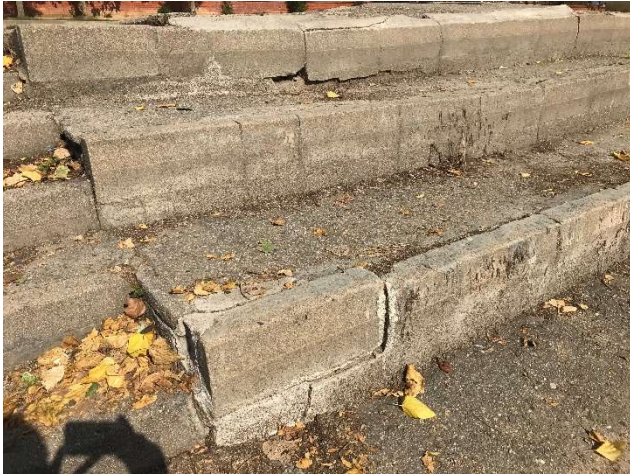
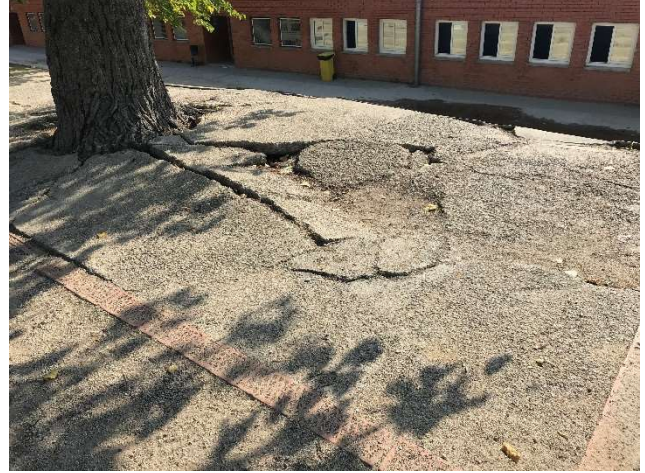
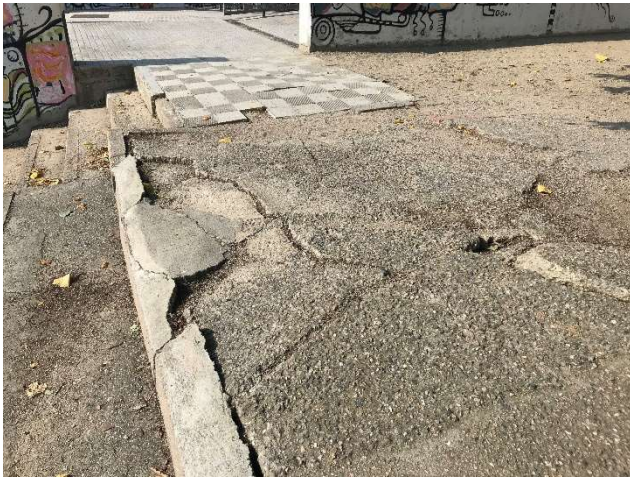
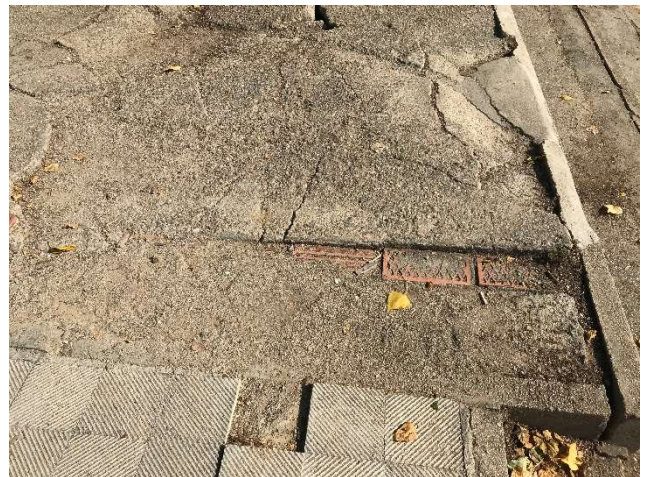
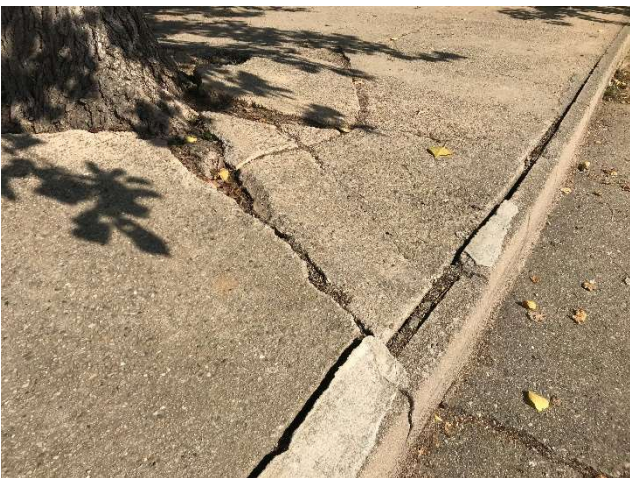
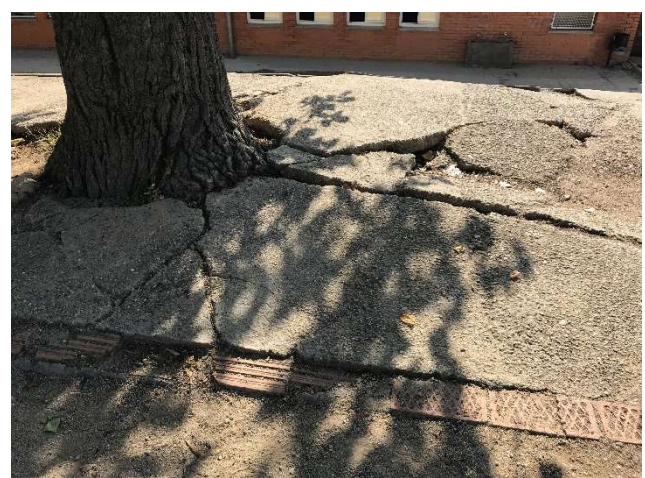
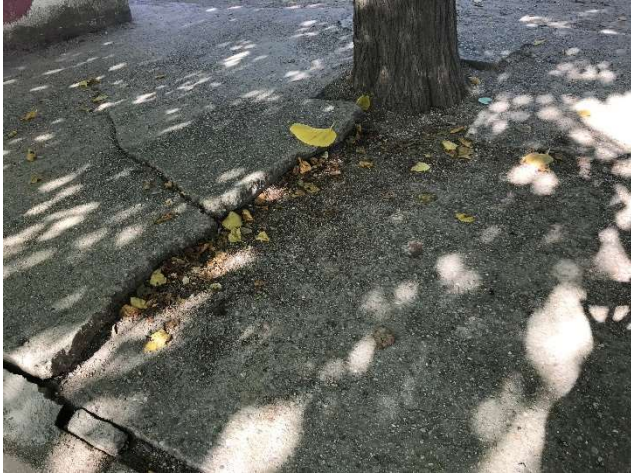
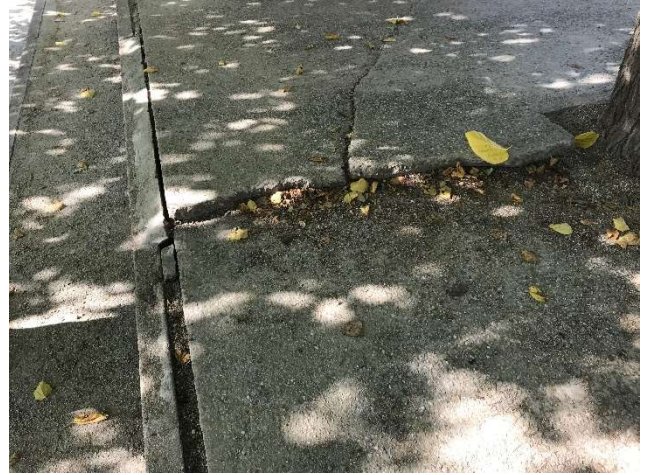
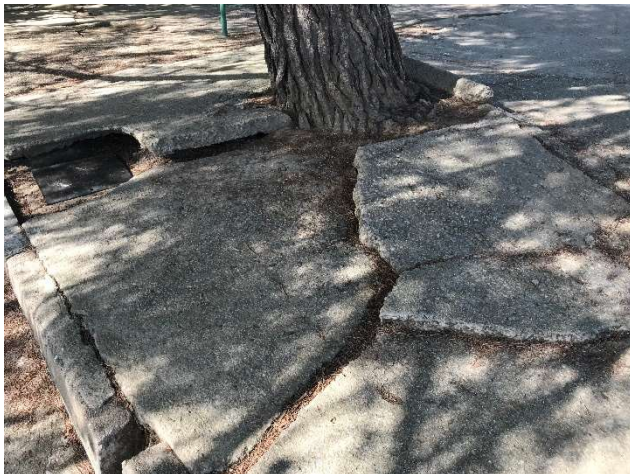
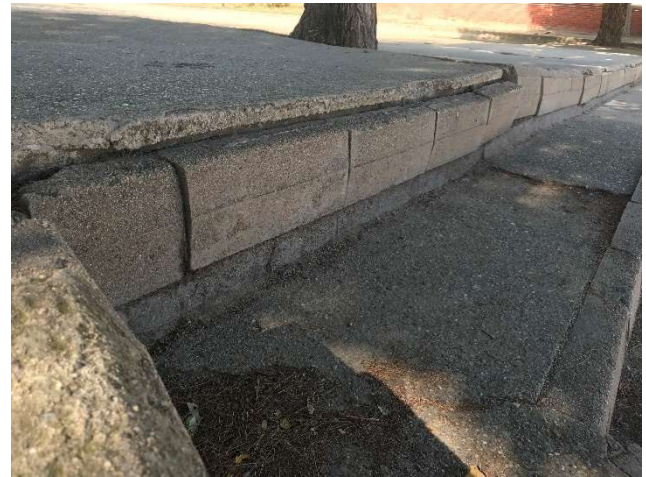
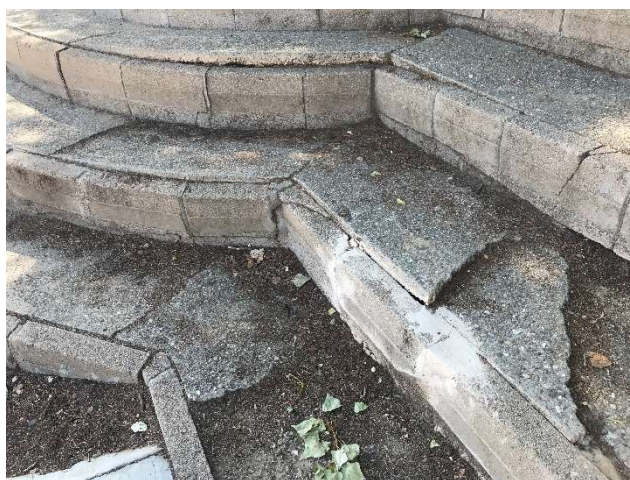
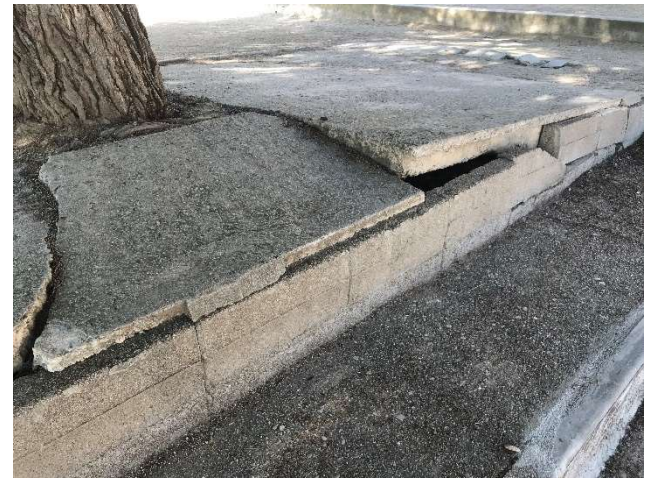
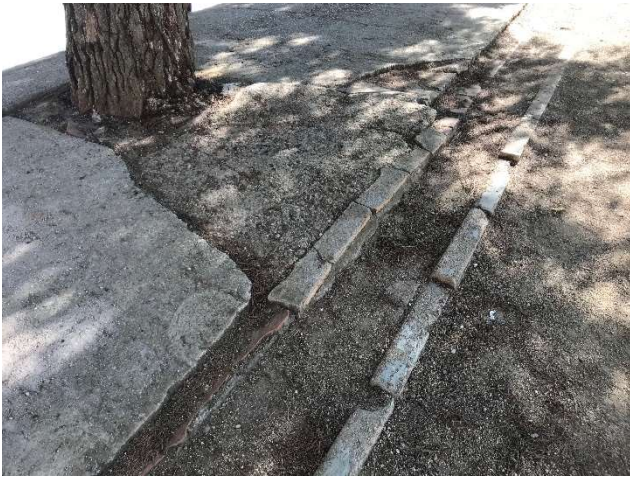
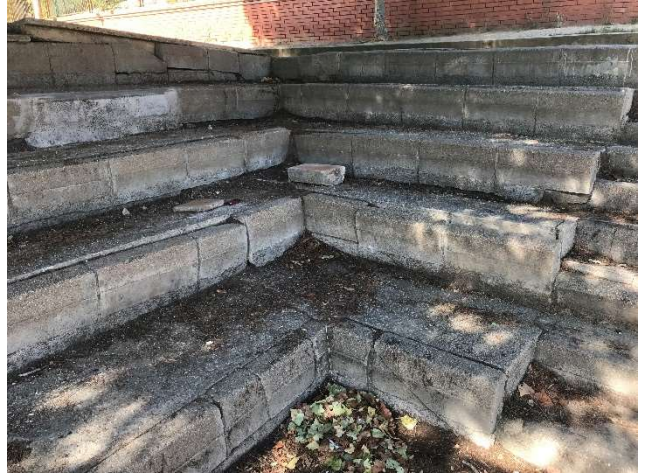
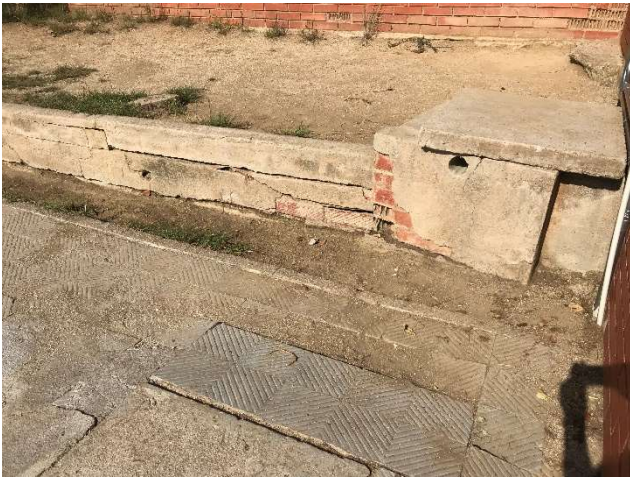
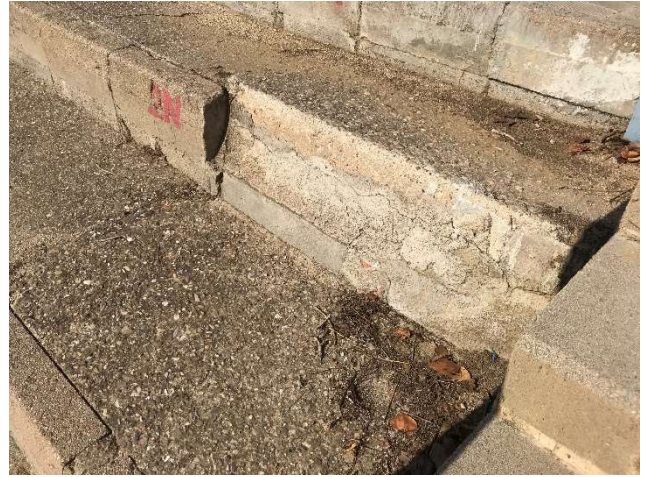
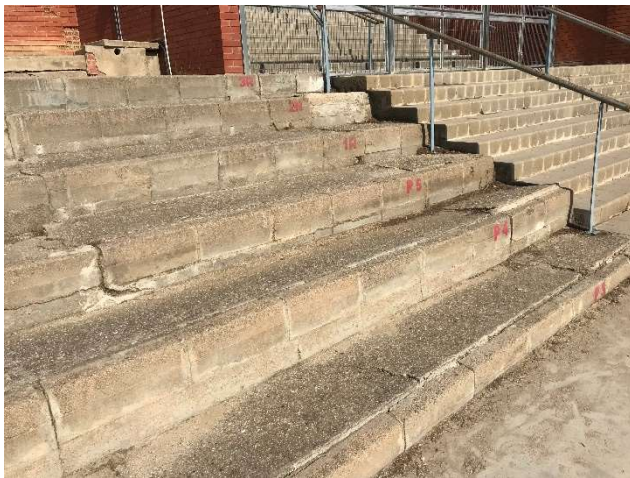
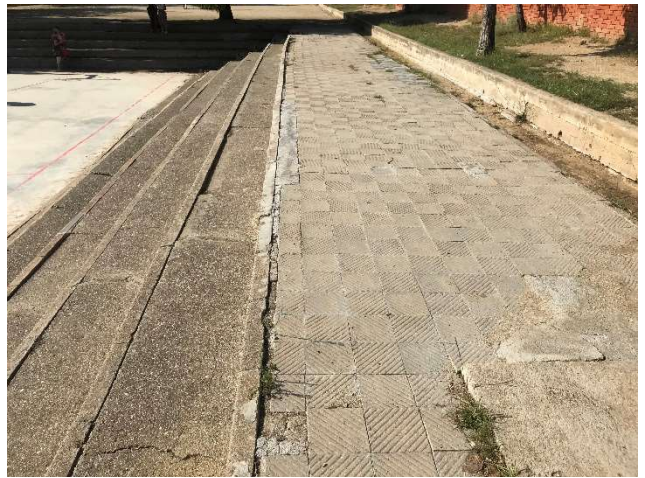
FOTOGRAFIES DEL PATI DE GRADES:

La zona d'esbarjo corresponent al pati i les seves grades es troben en un estat molt deteriorat representant un perill important pels infants.

Manquen rajoles, hi ha socs per tot arreu, les arrels dels arbres han trencat el terra provocant desnivells importants,...

- Forats al terra del pati, desnivells accidentals, amb molt elevat risc de provocar caigudes tant a mateix nivell com a diferents nivells.

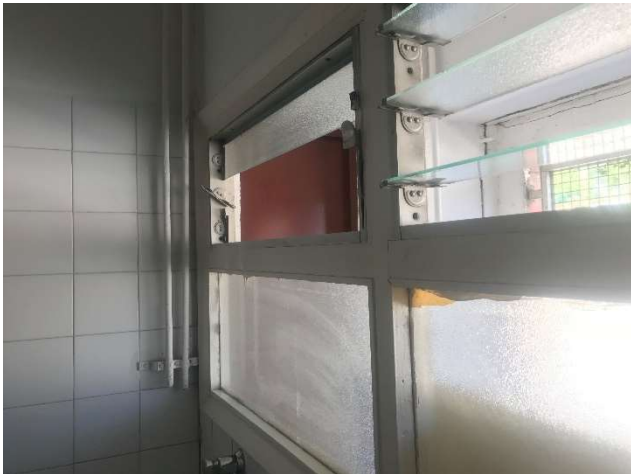
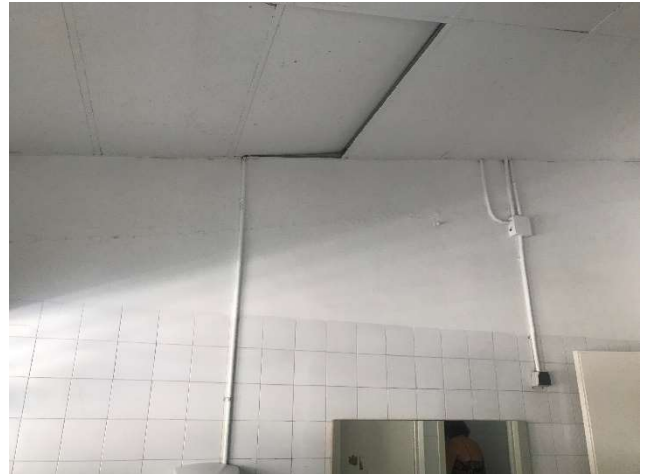
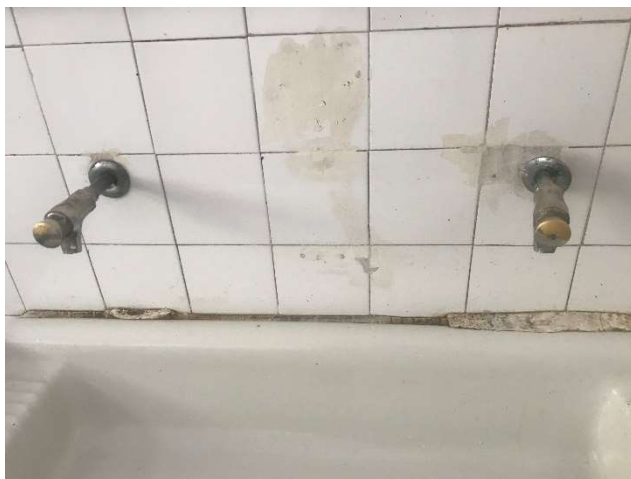
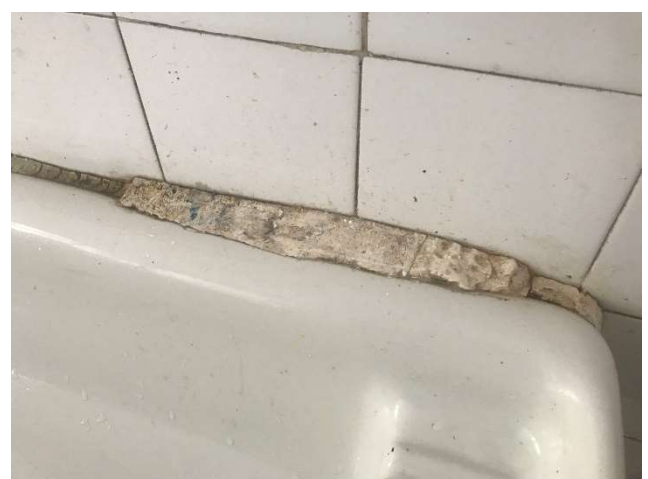
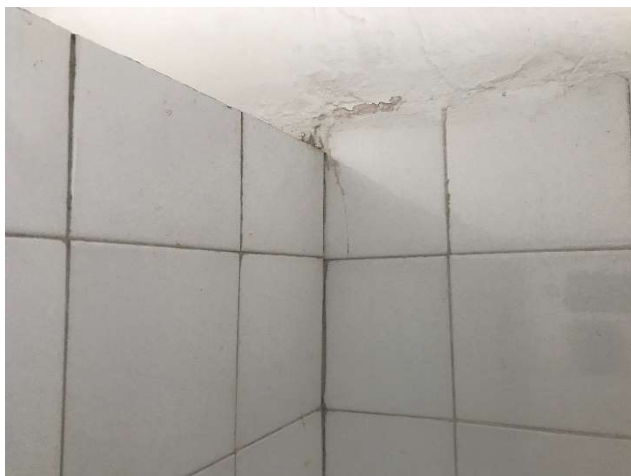
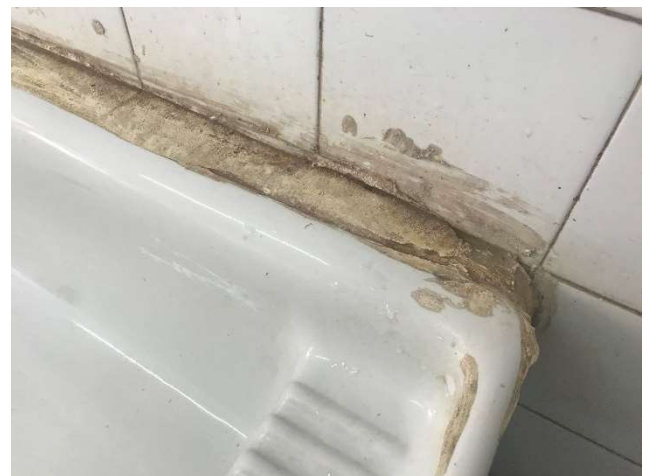
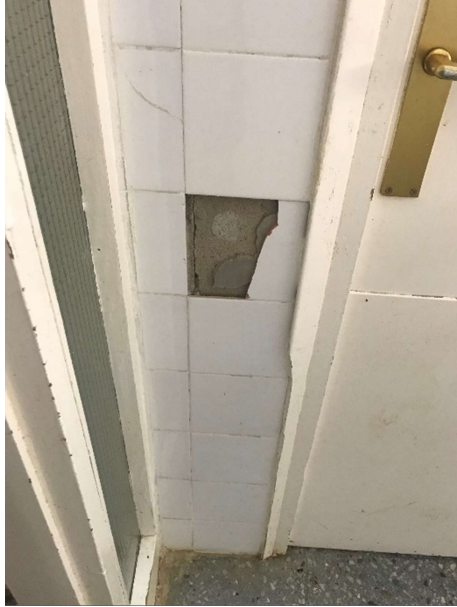
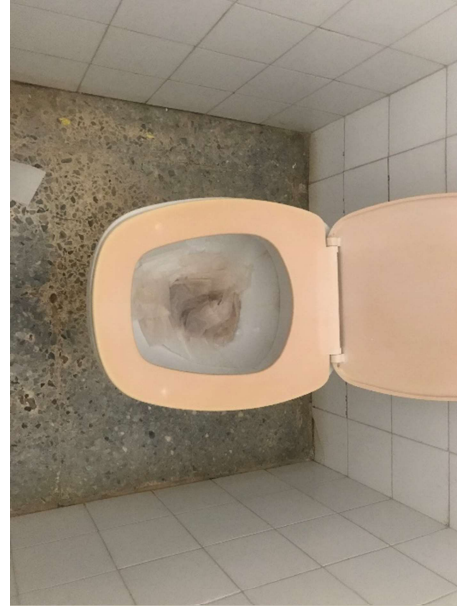
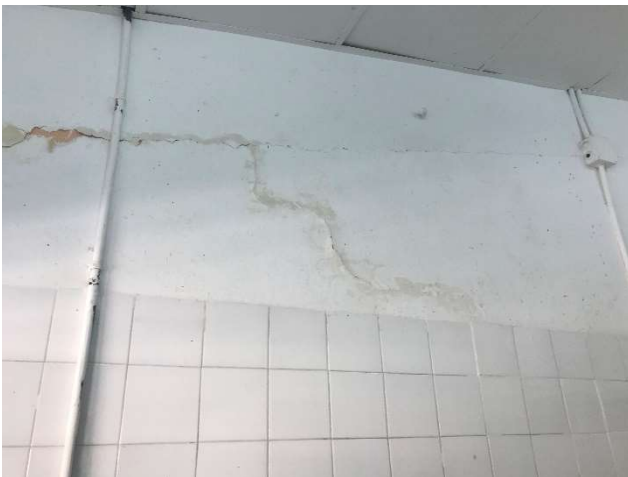
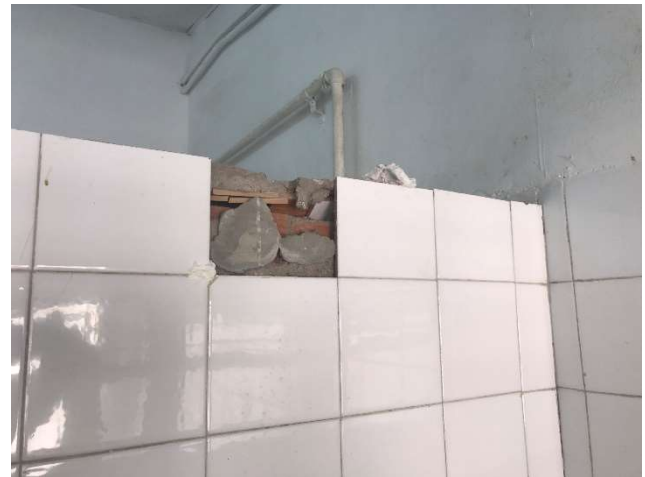
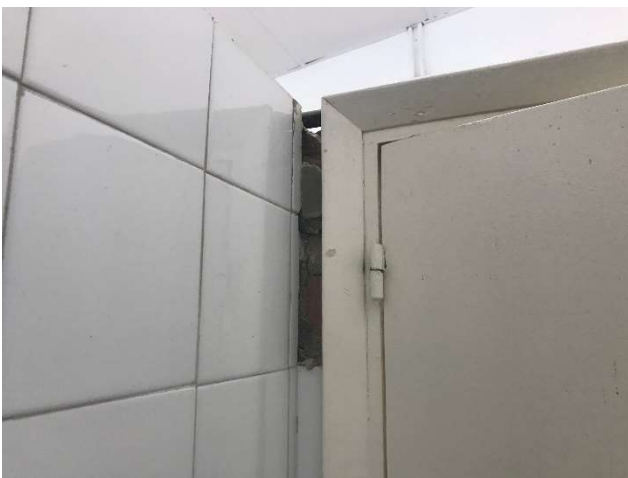
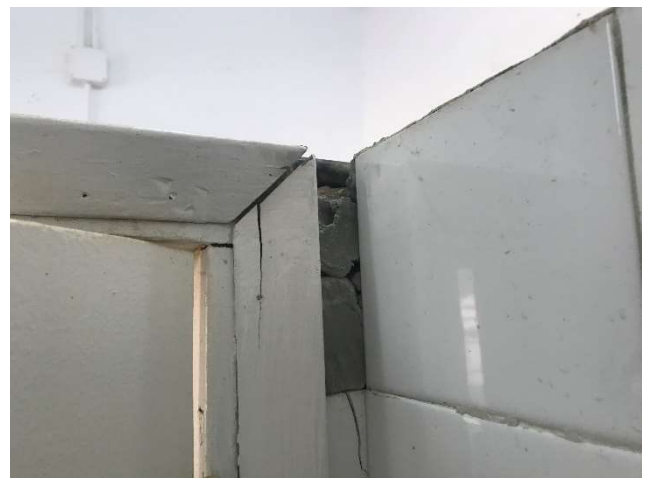
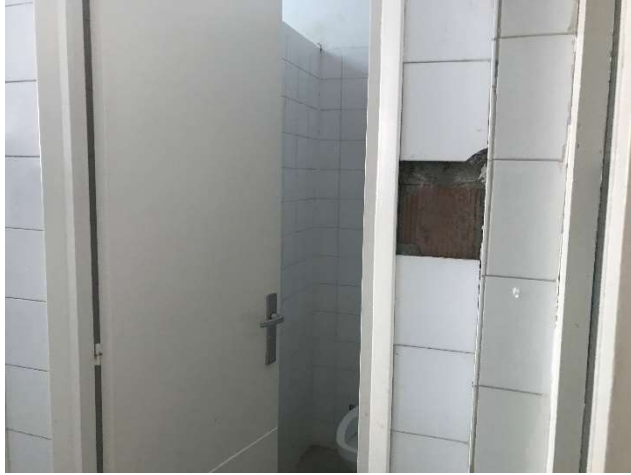
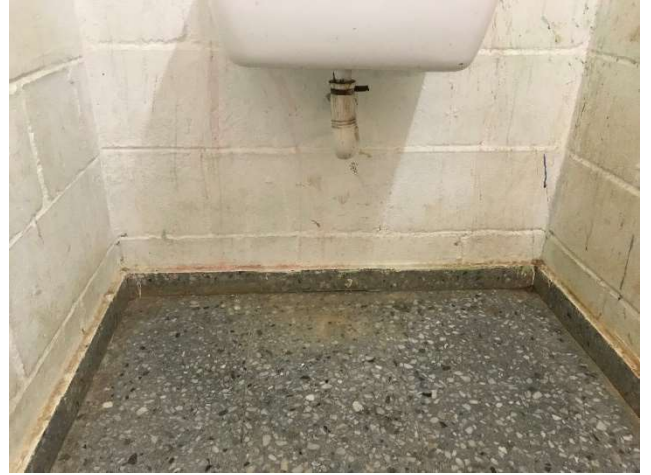
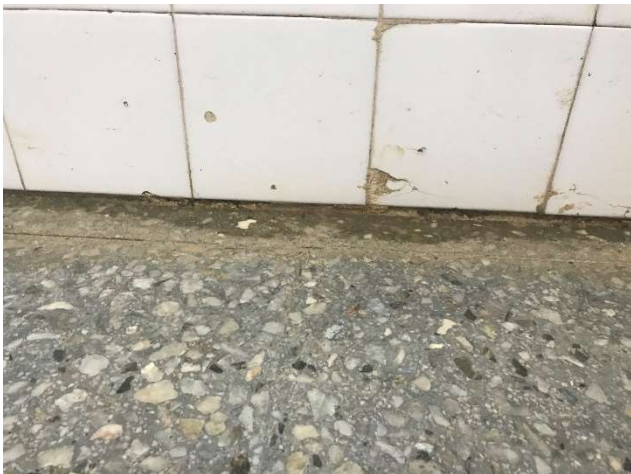
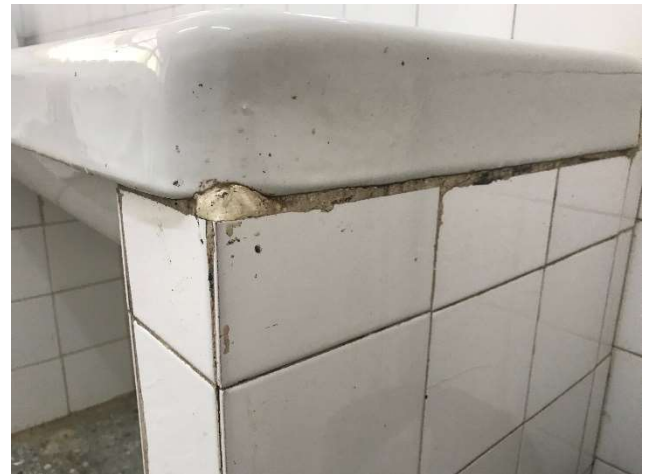
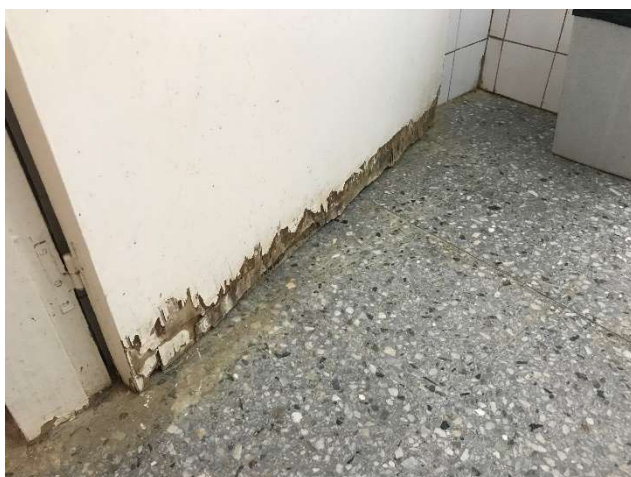
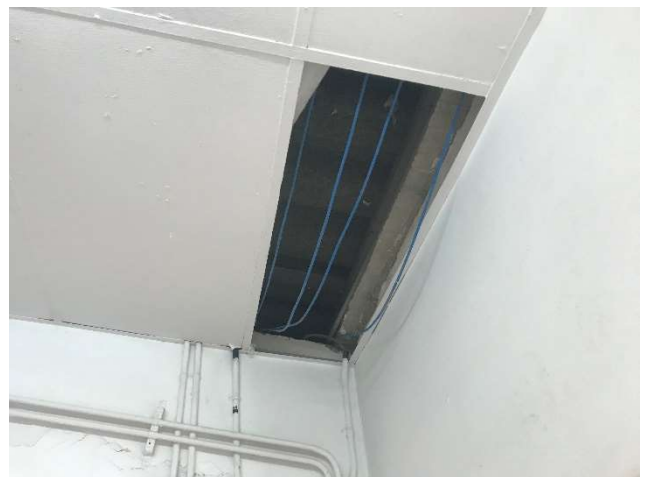
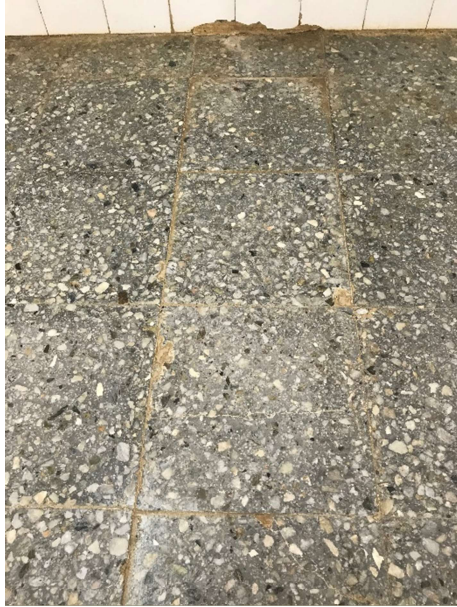
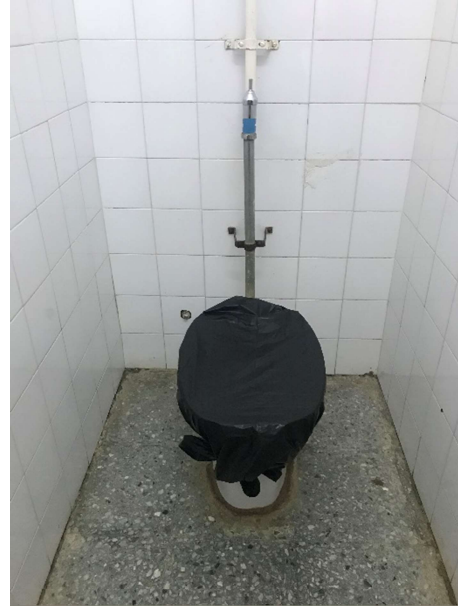
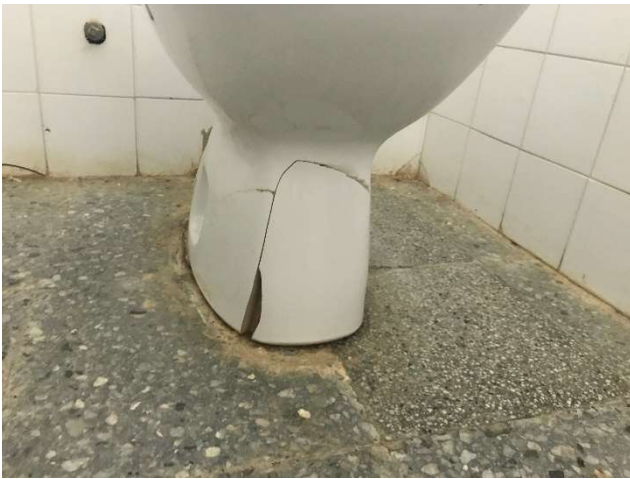
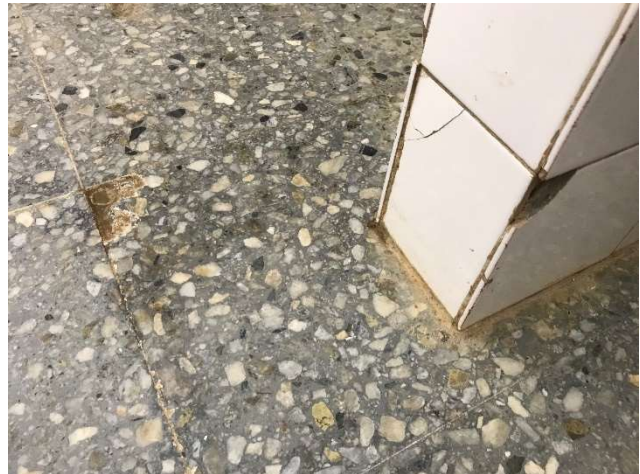
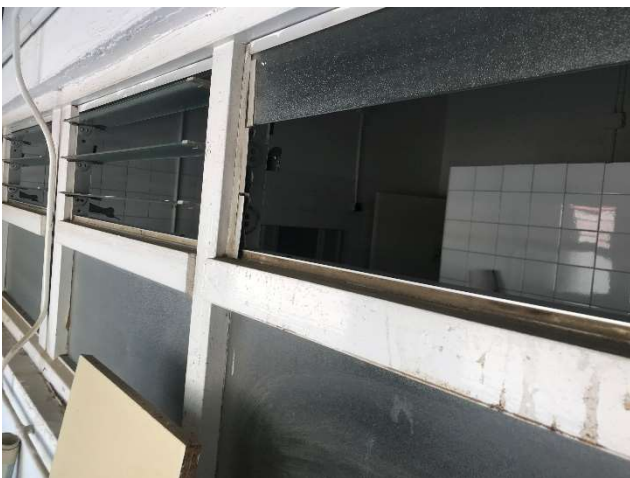
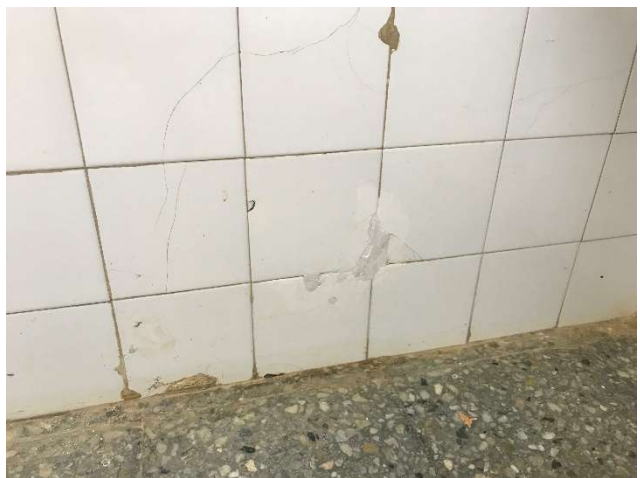
FOTOGRAFIES DELS LAVABOS DE L'EDIFICI DE PRIMÀRIA:

En ella hi trobem 3 nuclis de serveis dividits cadascun d'ells entre nens / nenes. Aquests lavabos, presenten un estat de conservació molt deficient pel desgast dels anys i per la manca de manteniment i reforma que s'hi han realitzat.

- Rajoles malmeses, trencades o directament inexistentes en les parets.
- Fusteries envellides i desgastades amb vidres trencats i inexistentes.
- Rajoles del paviment trencades i descol·locades provocant la discontinuïtat del nivell del terra.
- Sanitaris esquerdats i antics, sense tapes ni cadenes i alguns embussats contínuament.
- Lavabos encastats en obra, amb juntes malmeses i rajoles trencades
- Esquerdes a les parets enguixades
- Plaques de fals sostre trencades o corbades
- Portes i marcs trencats i malmesos per l'acció de l'aigua.
