AMPA ESCOLETA

Informe de l'estat actual de les Instal·lacions de l'Escola Bellaterra setembre 2018

Informe de l'estat actual de les Instal·lacions de l'Escola Bellaterra, 25 Setembre del 2.018

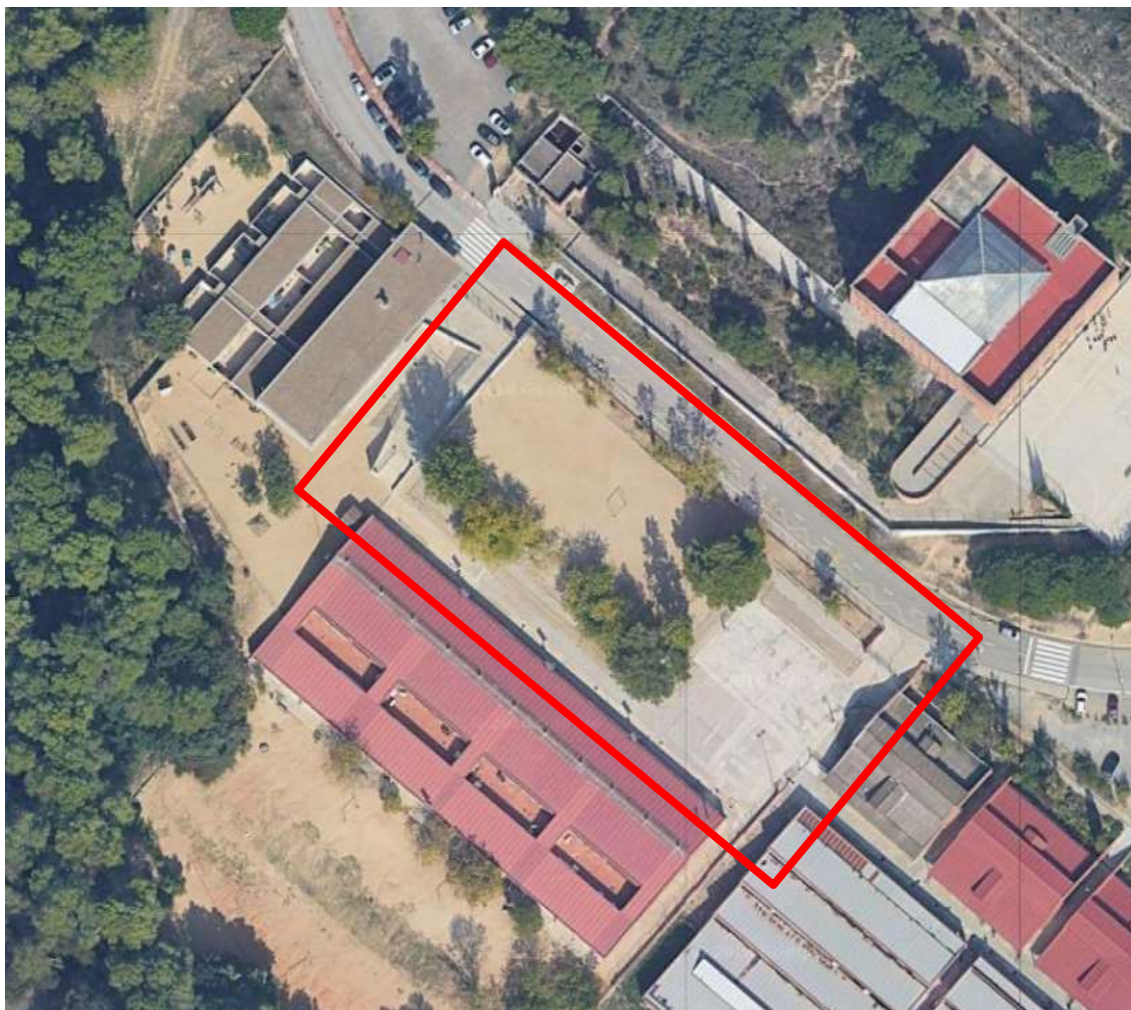
Vista aèria zona actuació

La zona d'esbarjo corresponent al pati i les seves grades es troben en un estat molt deteriorat representant un perill important pels infants.
